2021年6月改訂版

# エアゾール缶の詰まり防止について

日新インダストリー株式会社

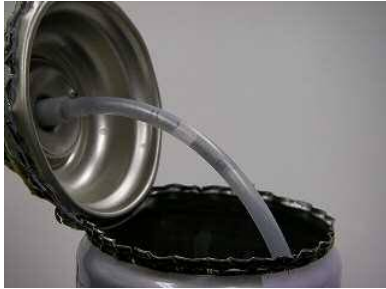
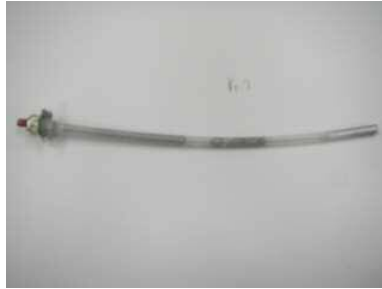
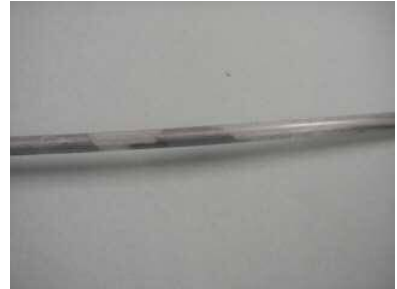
### 4-1. ディップチューブ内で亜鉛末が固化し、噴射経路を塞いでいる

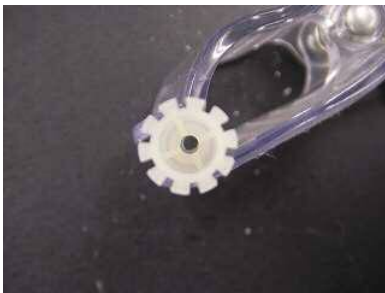
未使用のハウジング

### 4-2.ハウジング内の亜鉛末の固化

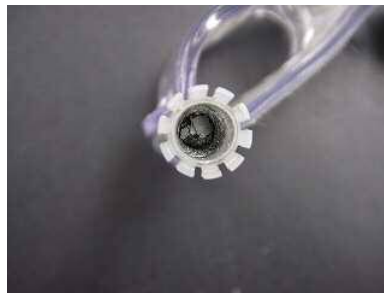
詰まりが発生したハウジング

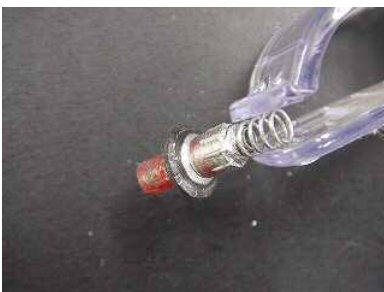
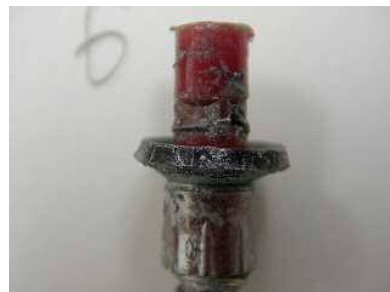
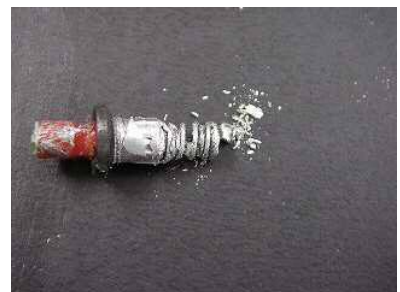
### 4-3. ステムに詰まった亜鉛末

ステム孔をシールしているラバーが固化

スプリングにも多量の亜鉛末

- ①ボタンをはずしてください。
- ②ステムに亜鉛末が詰まっていたら、先の細いもので詰まっている亜鉛末を取り除いて下さい。  
(強くやりすぎるとステムを傷つけてしまうので注意して下さい。)
- ③缶を良く振って、逆さまにし、固い面に押し付けて下さい。

③の状態で噴射が確認できれば、再生処理が可能です。また、③の状態でステムを下に押し込んでも下がらないようであれば、スプリングの固化もしくはステムラバーの固化の可能性があります。この場合は、再生処理の可能性は低くなります。

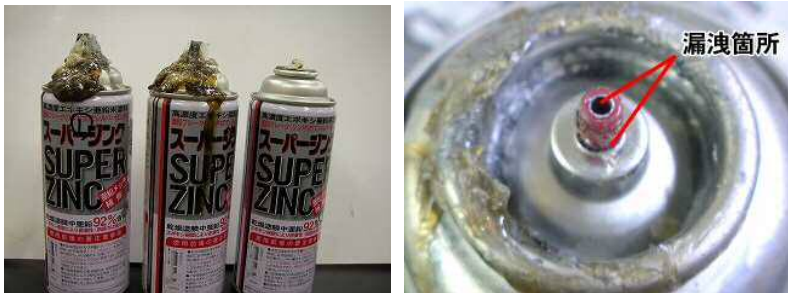
製品を詰まったまま放置しておく、下の写真のような状態になることがあります。

通常、ステム孔はステムラバーによってシールされており、缶内のガスや原液は外に出ないようになっています。ステム孔をシールしていたガスケットが詰まりの発生によって、シール性が損なわれ、小さな空間が出来てしまった時に、缶内の圧力によって、製品中の樹脂分が上昇したのと考えられます。
